Reparatur Schlittengabel 210 x 70 x 2400 mm für Kaup-Anbaugerät, 8t

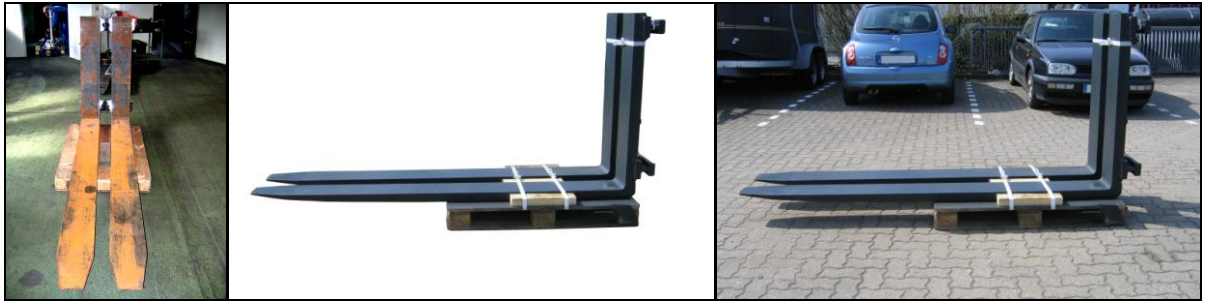
- Gabelzinkenverschleißgrenze geprüft
- Gabelknick mit FE-Verfahren auf Materialrisse, Rücken zum Gabelblatt auf Winkligkeit und Verdrehung geprüft
- Die Gabeln waren aufgebogen. Gabeln ausgewinkelt.
- Gabelblätter im Knickbereich auf 57 mm abgeschliffen, im mittleren Bereich noch 60 mm stark.
- Vom Gabelrückenende gemessen, werden ca. 600 mm voll aufgeschweißt. Die ersten 100 mm wurden 64-65 mm dick ausgeführt
- Gabelblätter anschließend nochmals gerichtet.
- Gabelrücken war verdreht, wurde warm behoben
- Die Führungsprofile wurden aufgearbeitet und auf Risse geprüft
- Gabeln nachgearbeitet, Beschädigungen behoben.
- Gabeln wurden vollständig lackiert
