Hubschlitten (Gabelträger)

ISO 4, 8t, 190 cm breit
für Seith Anbaugerät
passend zu Linde H80

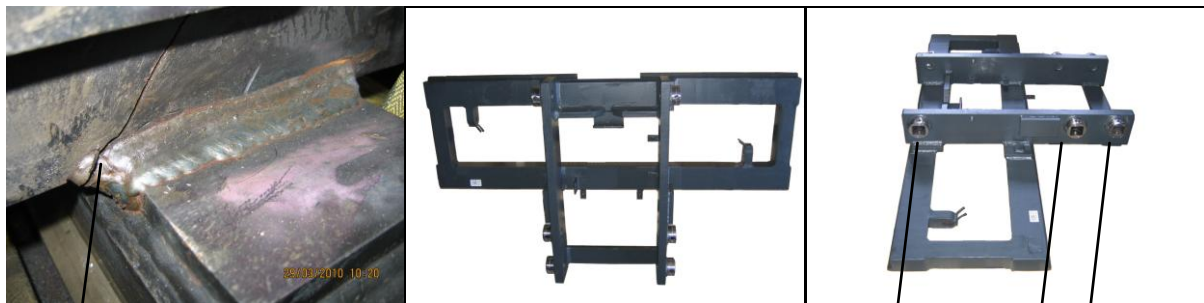
beide Wangen gerissen

6 Rollenbolzen mit Bohrungen
in Wangen eingesetzt und verschweißt

- Hochdruckreinigung durchgeführt, Reparaturanalyse erstellt. Rissprüfung erfolgt.
- Trägerprofile oben und unten aufgearbeitet.
- Beide Wangen gerissen, neue Wangen angefertigt.
- Gabelträger komplett zerlegt, alte Wangen verschrottet
- Alle wieder verwendbaren Bauteile, Querverbindungen, Traversen und Dopplungen aufgearbeitet.
- Schweißnahtvorbereitungen treffen
- Gabelträger komplett zusammengebaut, geheftet und mehrlagig voll verschweißt.
- Auf Bohrwerk sechs Passbohrungen für Stützrollenbolzen 60H7 hergestellt, Stützrollenbolzen voll verschweißt.
- Komplettlackierung und Endkontrolle durchgeführt.
