## HUBKONSOLEN / LASTTEILE

aller Fabrikate

**„aus ALT mach NEU“**

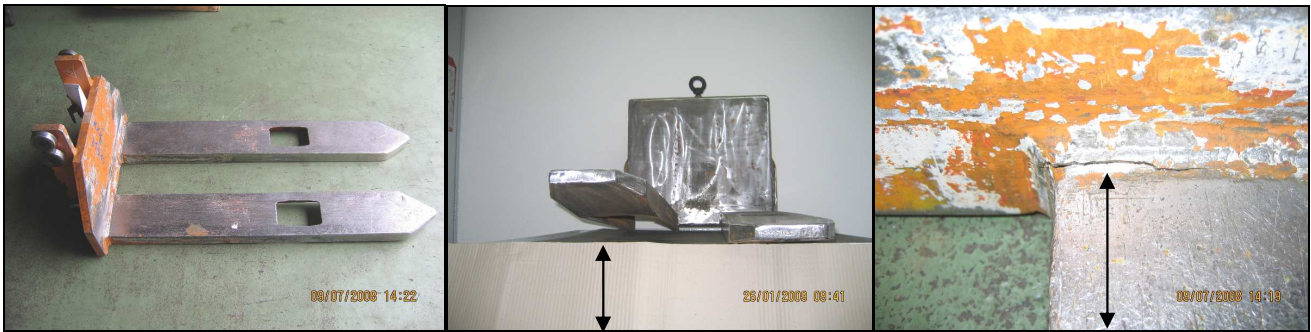
**Lastgabeln sind verbogen und stark eingerissen**

- Hochdruckreinigung der Hubkonsole, Erstellung der Reparaturanalyse und Durchführung der Rissprüfung.
- Sind die Lastgabeln verdreht, durchgebogen und Schweißnähte eingerissen, so werden diese präzise gerichtet, Risse in den Schweißnähten ausgeschliffen oder ausgefräst und mit dem Gabelrücken mehrlagig voll verschweißt.
- **oder** bei zusätzlichem **Verschleiß der Lastgabeln** werden die alten abgefugt und neue Lastgabeln aus St 52-3 mit durchgehenden, verstärkten Gabellängsträgern und stärkerem Deckblech angefertigt und anschließend mit dem Gabelrücken mehrlagig voll verschweißt (**auf Wunsch liefern wir die Lastgabeln auch in längerer Ausführung**).
- Abschließend wird die Hubkonsole nachgerichtet, beschädigte Stellen aufgearbeitet und vollständig lackiert.
